## 一、太陽光電於屋頂作業墜落危害預防宣導

## 二、太陽光電發電系統安裝注意事項

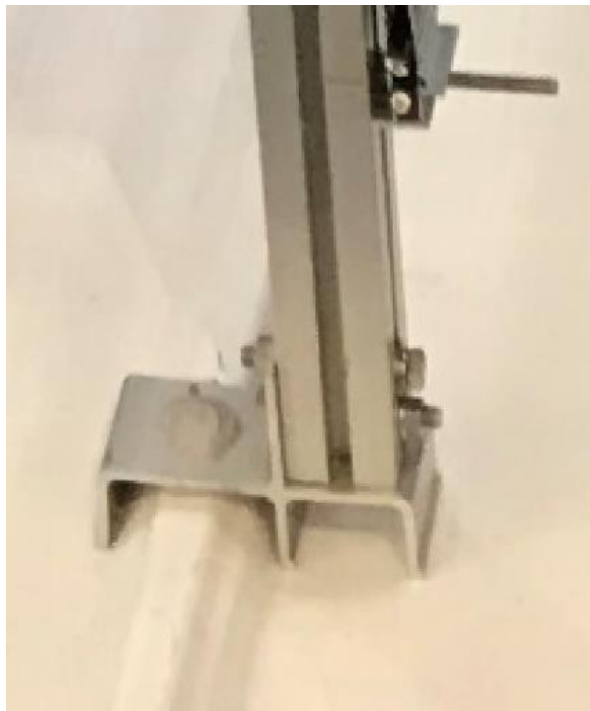
### 【放置、基礎座施作】

1. 安裝時應距離屋簷至少 60 公分以上。
2. 應使作業人員穿戴適當之個人防護具。
3. 應設置防止人員滾落或墜落等防護措施。
4. 應設置能使勞工安全上下之設備。
5. 高度 2 公尺以上，勞工有墜落之虞者，應設置護欄、護蓋或安全網等防護設備。

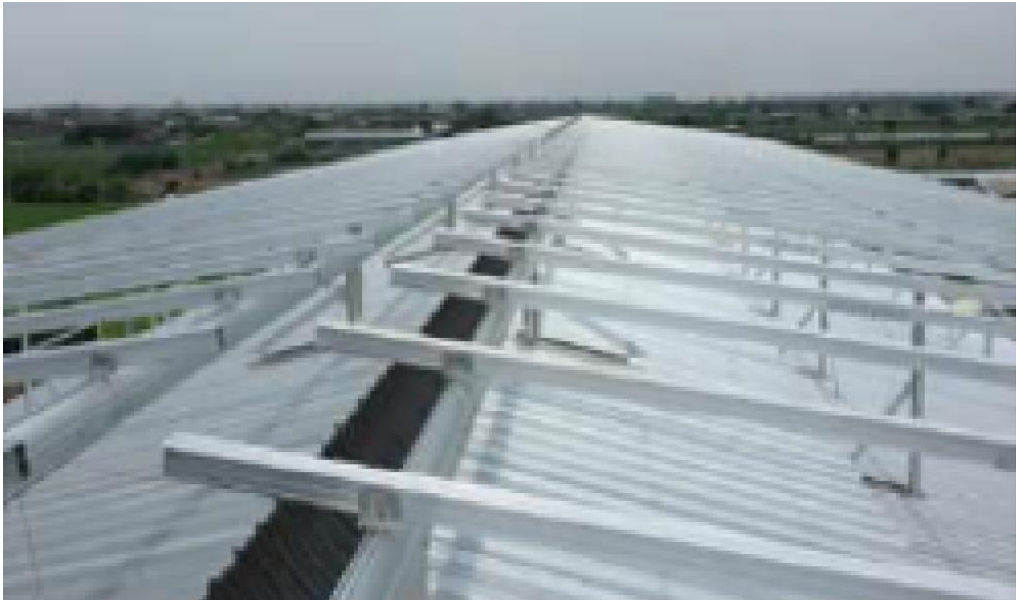
### 【支撐架組裝】

1. 應盡量於地面上完成組裝作業, 減少高處作業時間與風險。
2. 應使作業人員穿戴適當之個人防護具。
3. 應設置防止人員滾落或墜落等防護措施。
4. 吊掛時應注意吊掛物平衡及交維設施。

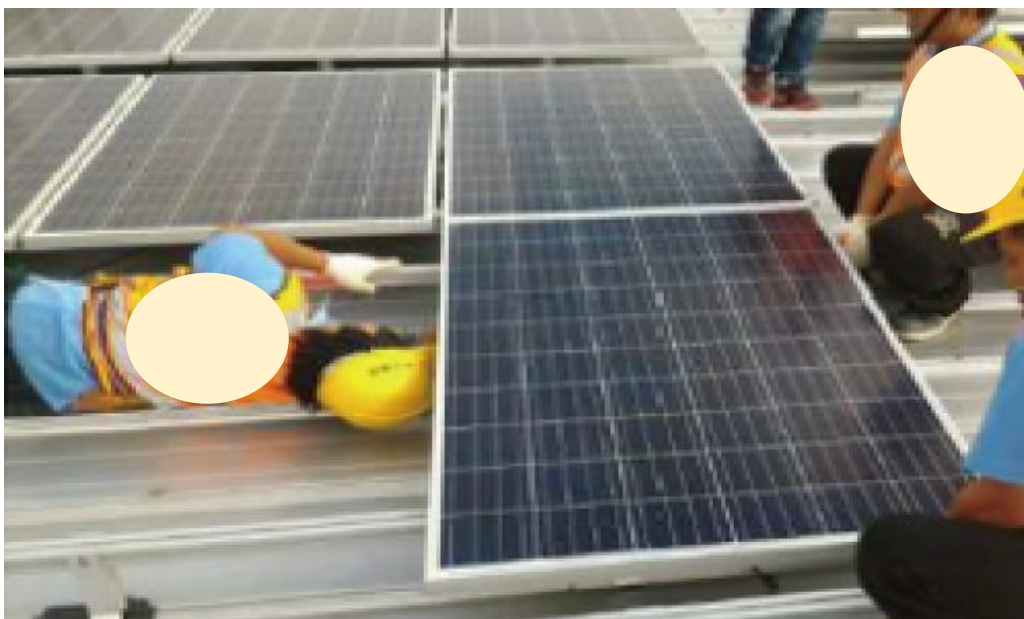
### 【發電板安裝】

1. 應使作業人員穿戴適當之個人防護具。
2. 應設置防止人員滾落或墜落等防護措施。
3. 吊掛時應注意吊掛物平衡及交維設施。

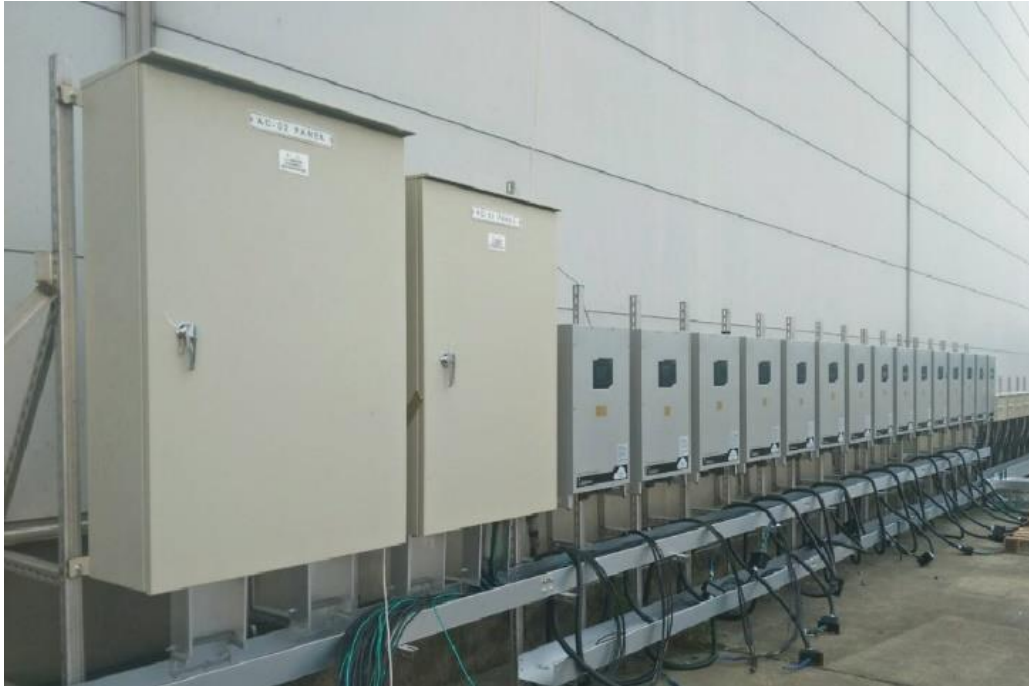
## 【配線、配電箱安裝與外線工程】

1. 應先斷電、檢電及上鎖掛牌等作業始得進行安裝作業。
2. 配電箱應裝設中隔板。
3. 配電需依圖面設計標示線號，便於日後檢修。
4. 系統電路施作與結線需由專業合格人員進行。

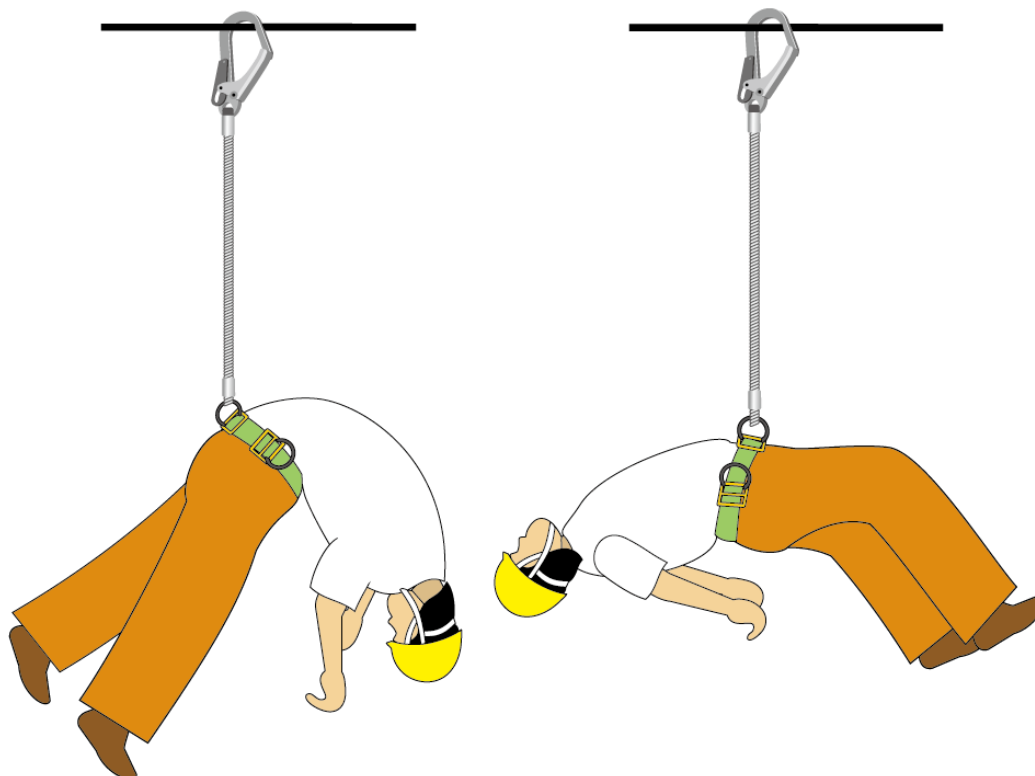
#### 【避免選用不適當的安全帶】

如非供定位與限制工作距離使用，應採用全身背負式安全帶：腰掛式安全帶因發生墜落時，其衝擊力道不易分散與緩衝，示意圖如下：

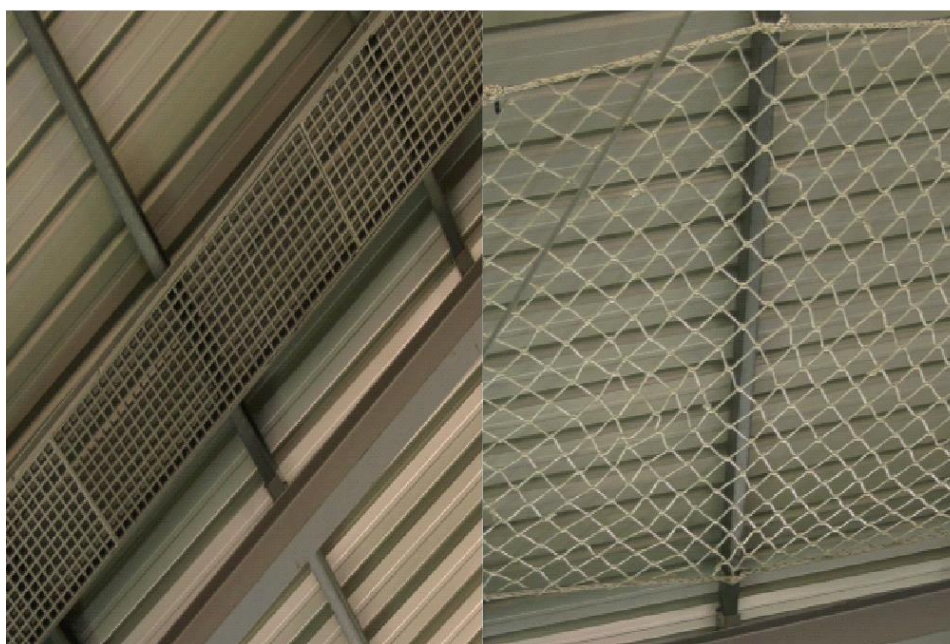
#### 【設置堅固格柵或安全網】

於易踏穿屋頂材質構築之屋頂從事作業時，應於下方適當範圍裝設堅固格柵或安全網等防墜設施。

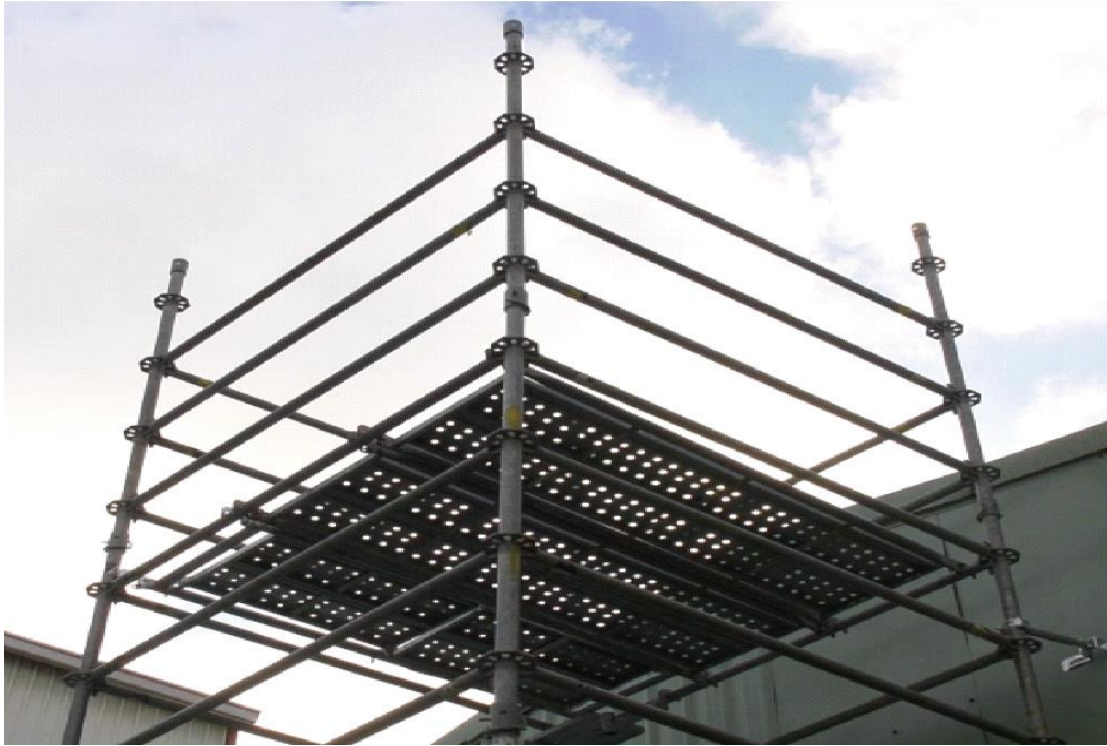
### 【設置安全上下設備】

在高度 2 公尺以上之處所進行作業，勞工有墜落之虞者，應以架設施工架或其他方法設置工作台。

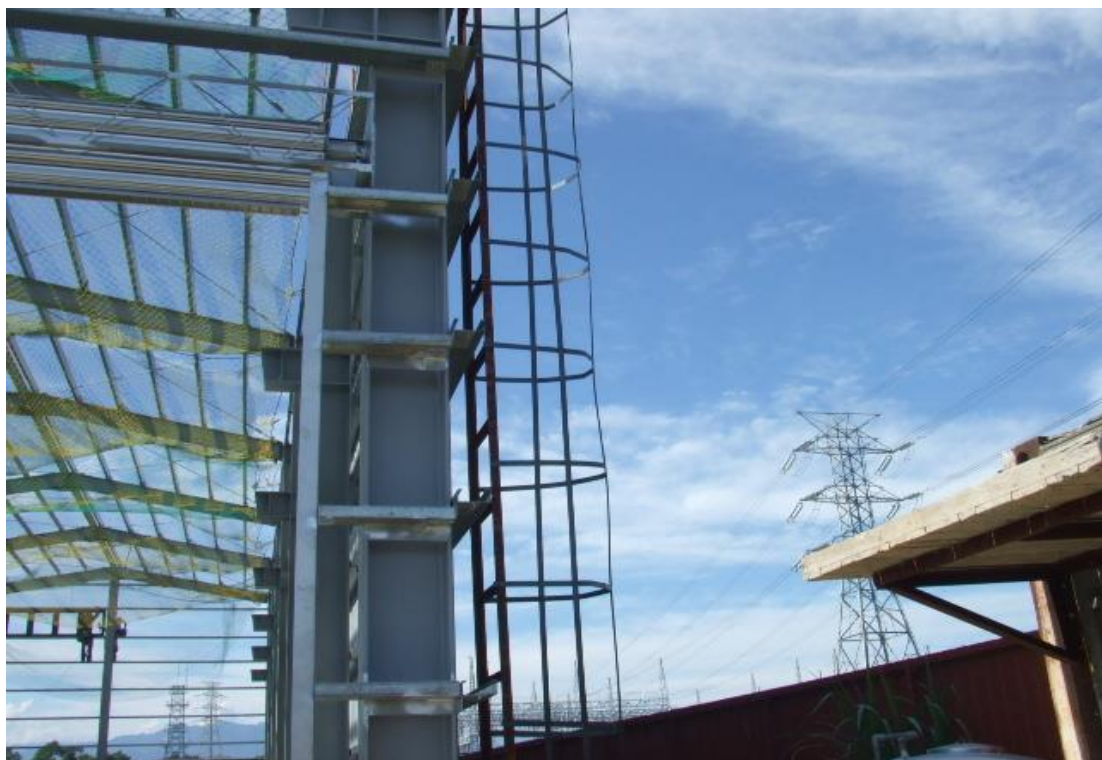
### 【設置安全上下設備】

設置之固定梯子應具有堅固之構造，梯長連續超過 6 公尺時，應每隔 9 公尺以下設一平台，並應於距梯底 2 公尺以上部分，設置護籠或其他保護裝置。

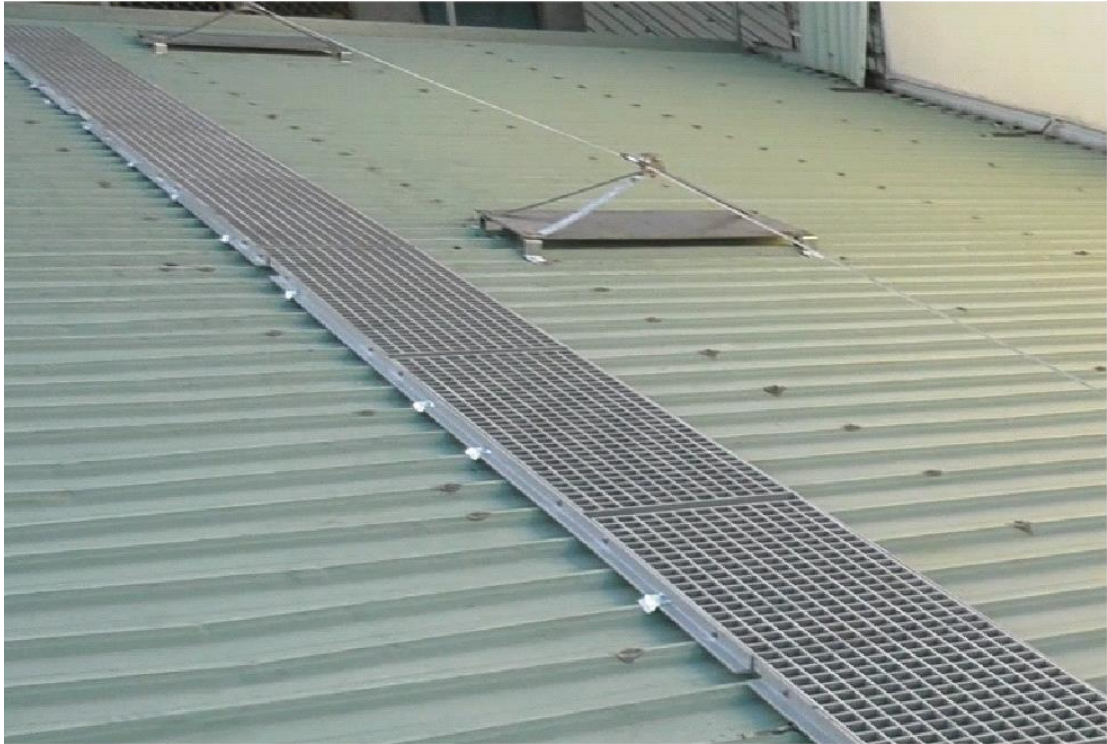
### 【設置安全通道】

於易踏穿構築之屋頂作業時，應先規劃安全通道，於屋架上設置適當強度且寬度在 30 公分以上之路板。

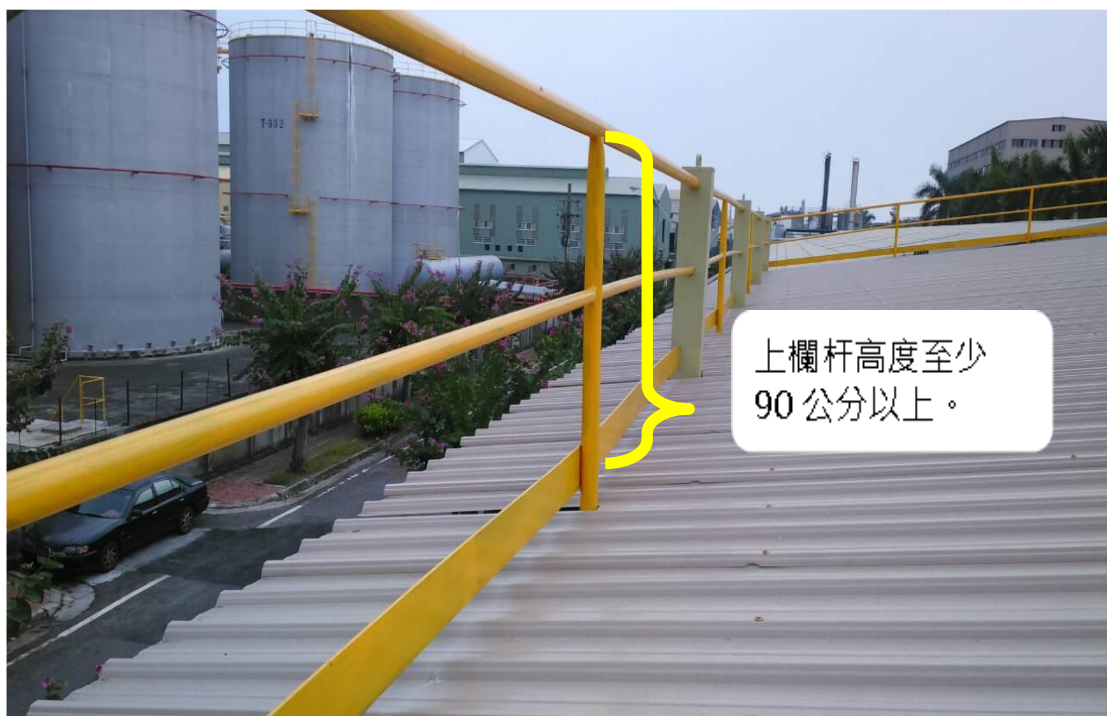
### 【設置護欄】

於斜度大於 34 度或滑溜之屋頂作業者，應設置適當之護欄，其應具有高度 90 公分之上欄杆、高度 35~55 公分之中間欄杆或等效設備、腳趾板及杆柱等構材。
